## Die historische Brücke in der Dammstraße

Christoph Salzmann, B.A. Bauaufsicht und Denkmalschutz  
Hildesheim, den 5. Mai 2023

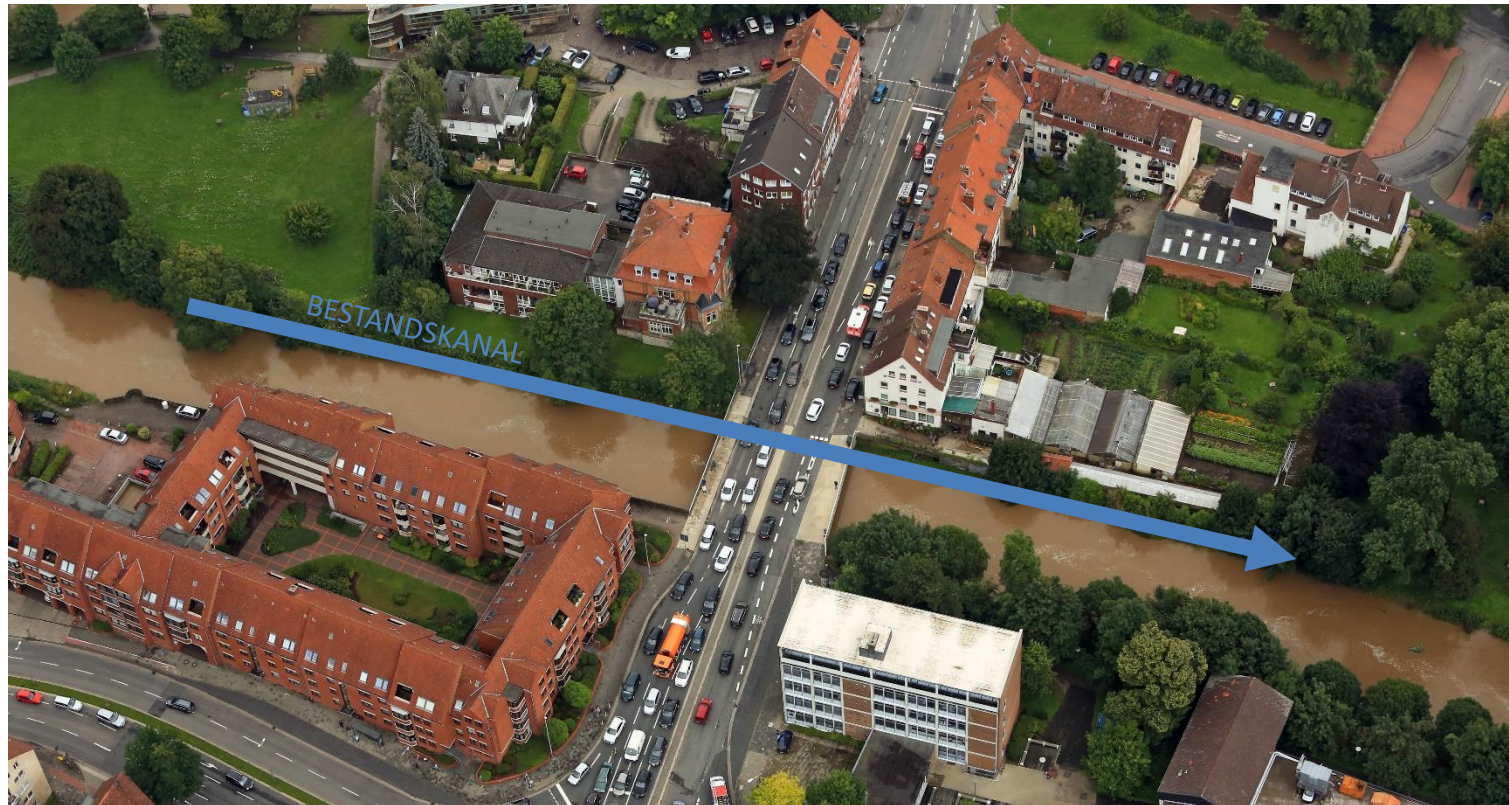
- Auslöser: Hochwasser im Jahr 2017 (Foto: Blick nach Osten)
- Der Bestandskanal droht im Falle eines erneuten Hochwassers abzurutschen

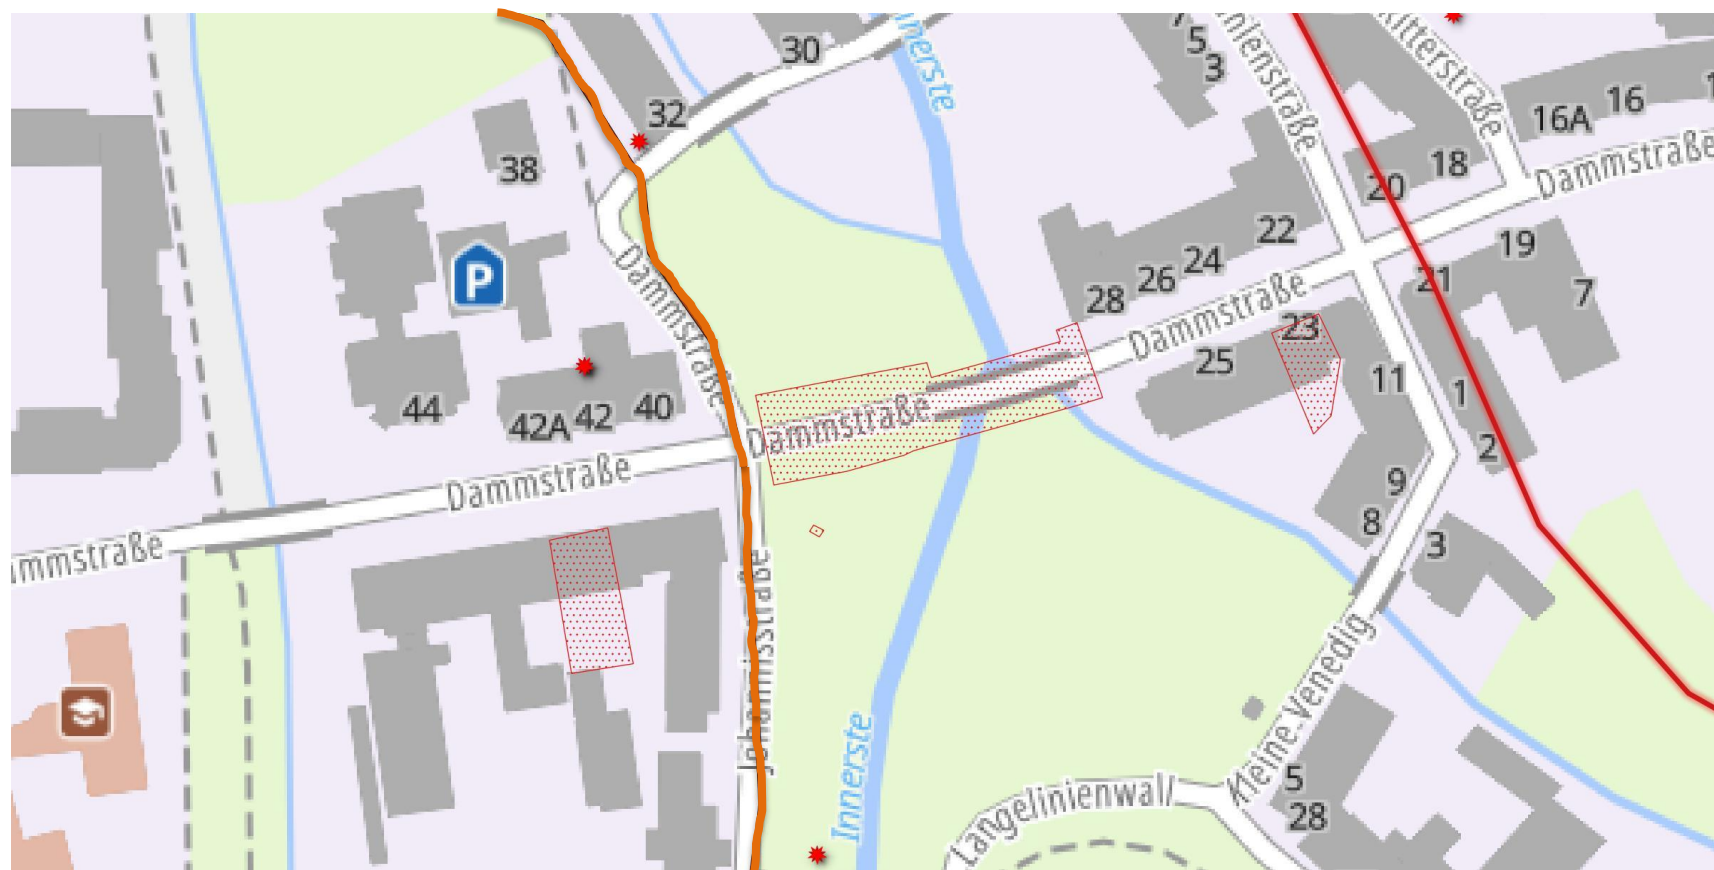
- Karte aus der Fachdatenbank „ADABweb“ mit Kartierungen von Fundstellen (Stand vor dem Kanalbau)
- Denkmalschutzgesetz § 7 - Abs. 2 - Nr. 2 „ein öffentliches Interesse anderer Art“

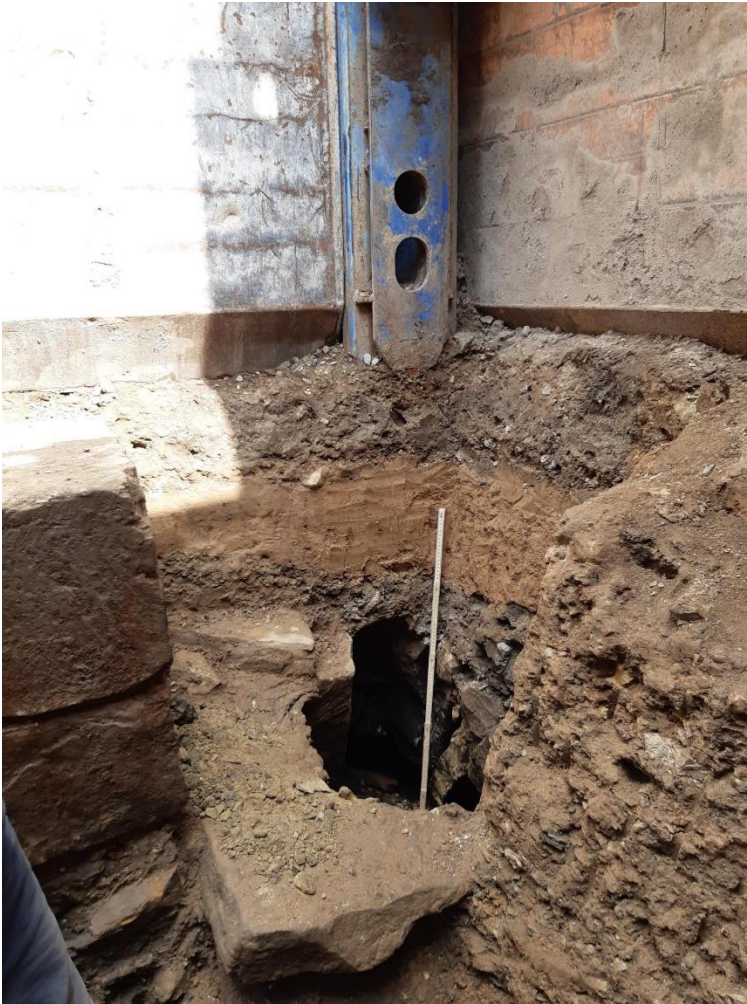
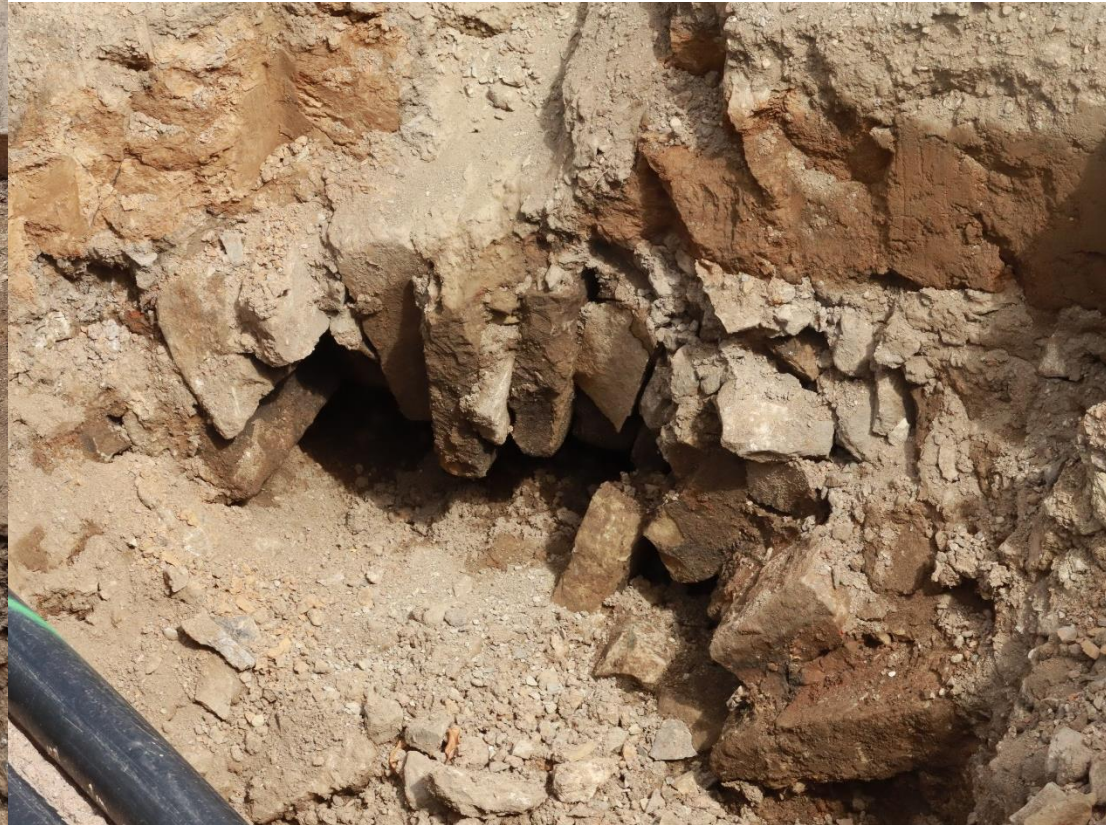
- Mai 2022 – Sperrung der Dammstraße – „Mit Blick auf die Verkehrssicherheit und die konkrete Gefahr eines Straßeneinbruchs musste die Straße umgehend weiträumig gesperrt werden.“

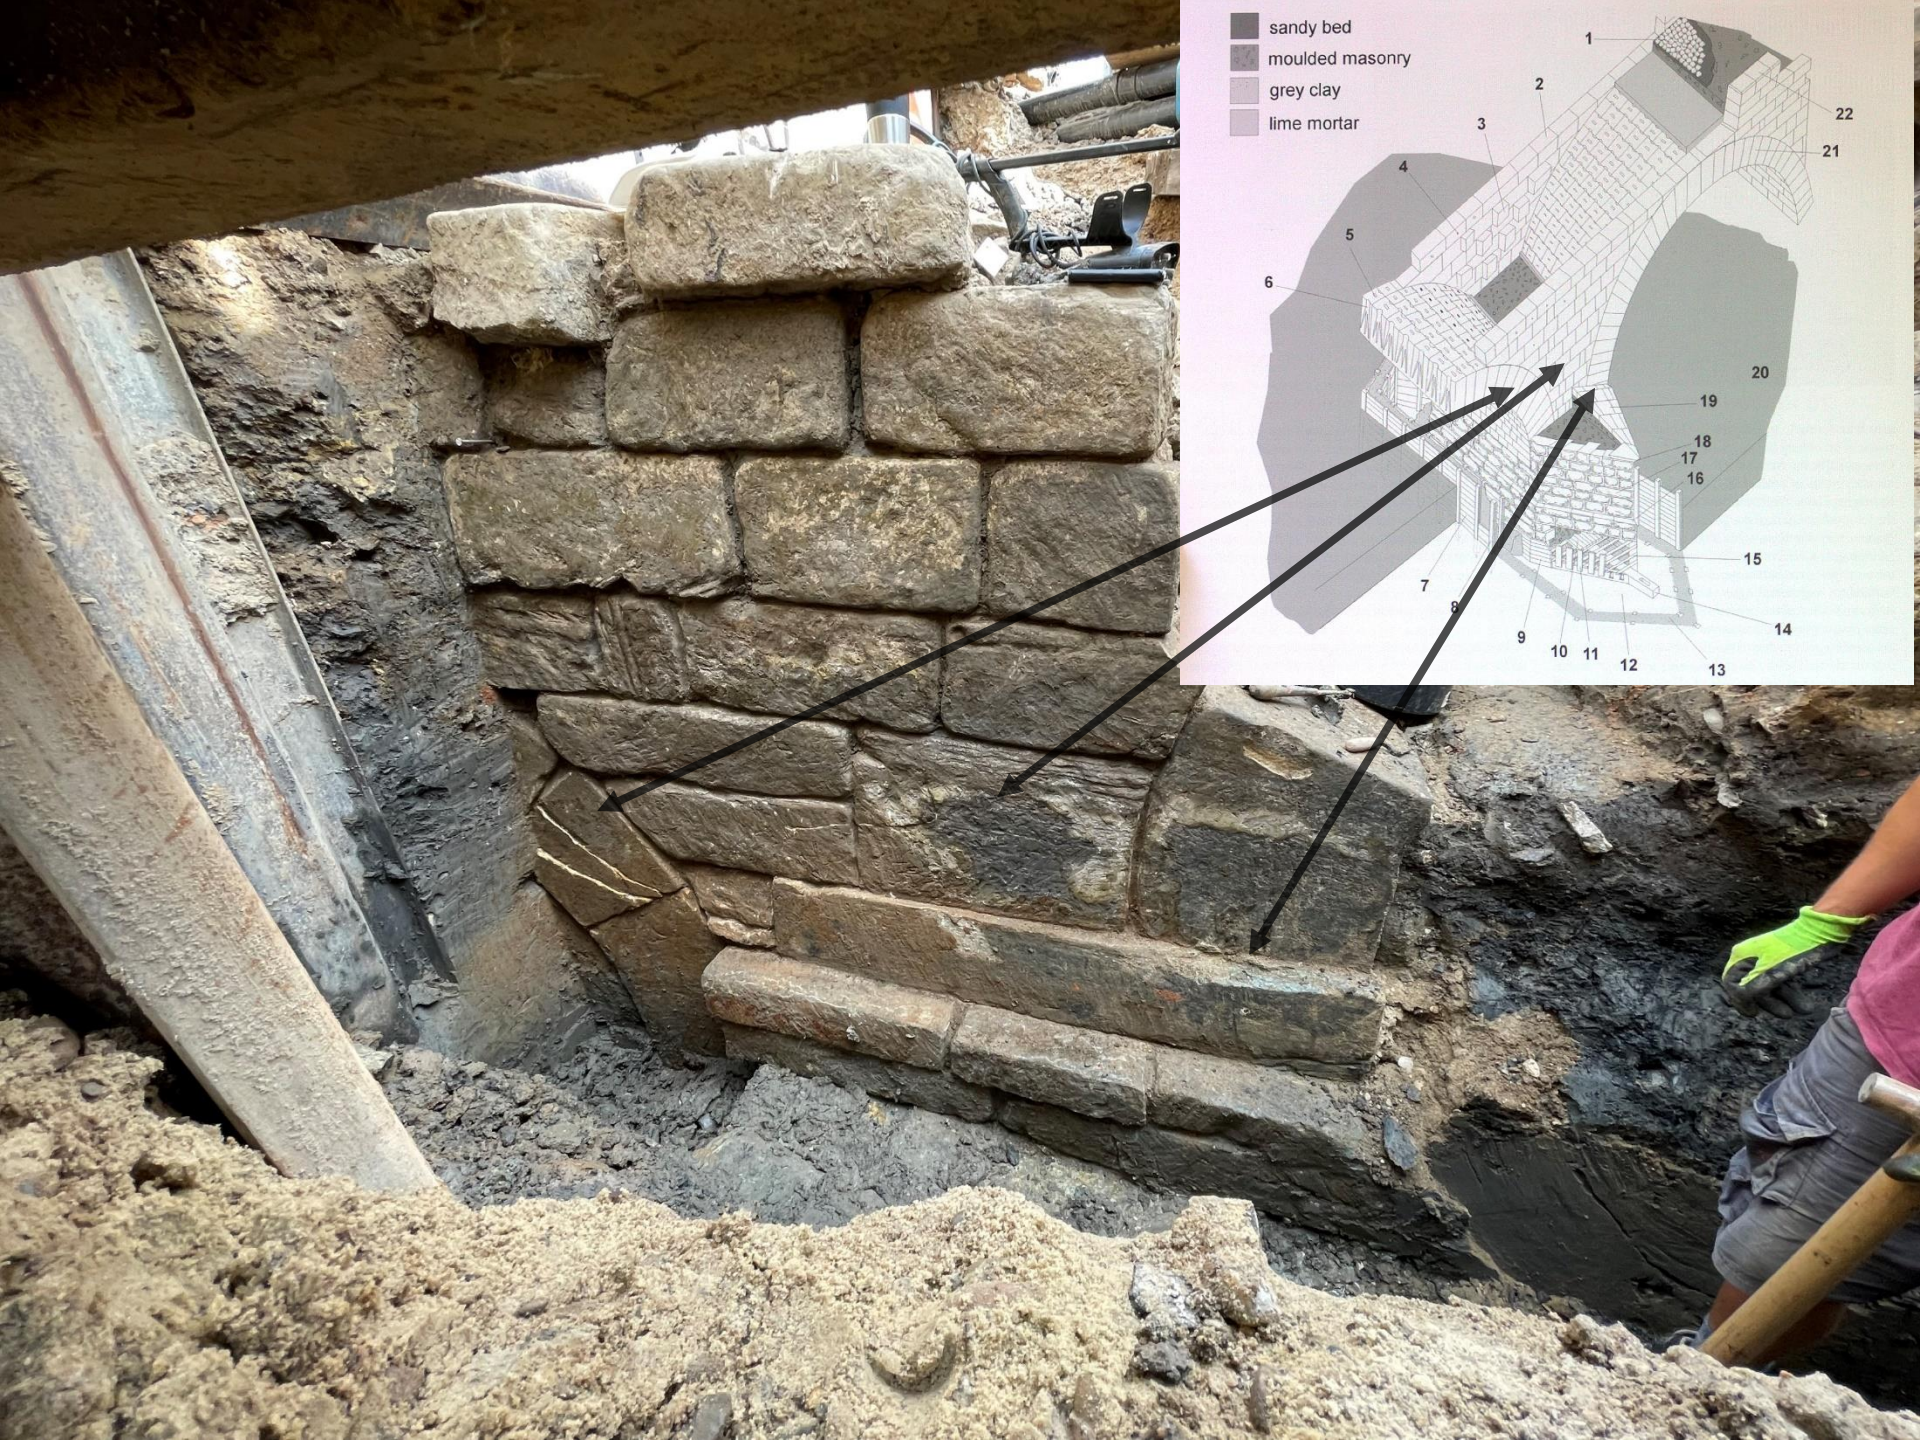
- sandy bed
- moulded masonry
- grey clay
- lime mortar

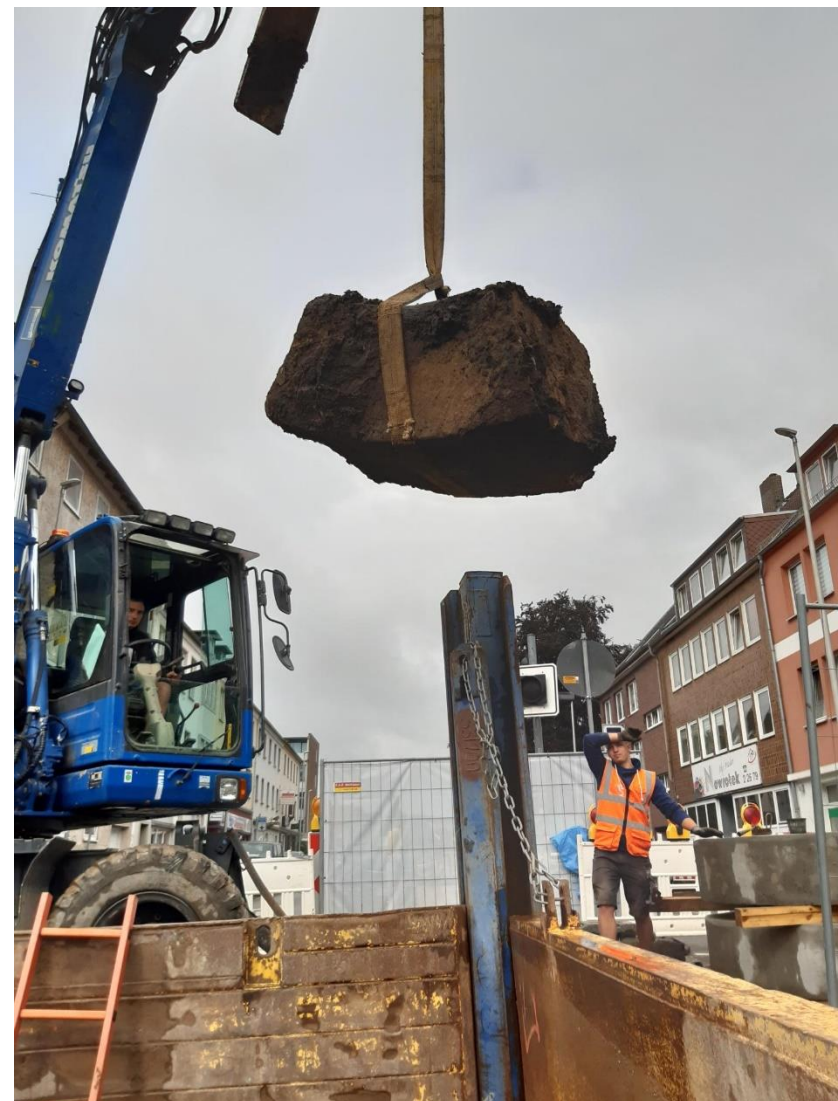
- Kanalvortrieb (Juni - August 2022)
- Entnahme der sog. Sichtsteine nach archäologischer Ausgärung und Dokumentation

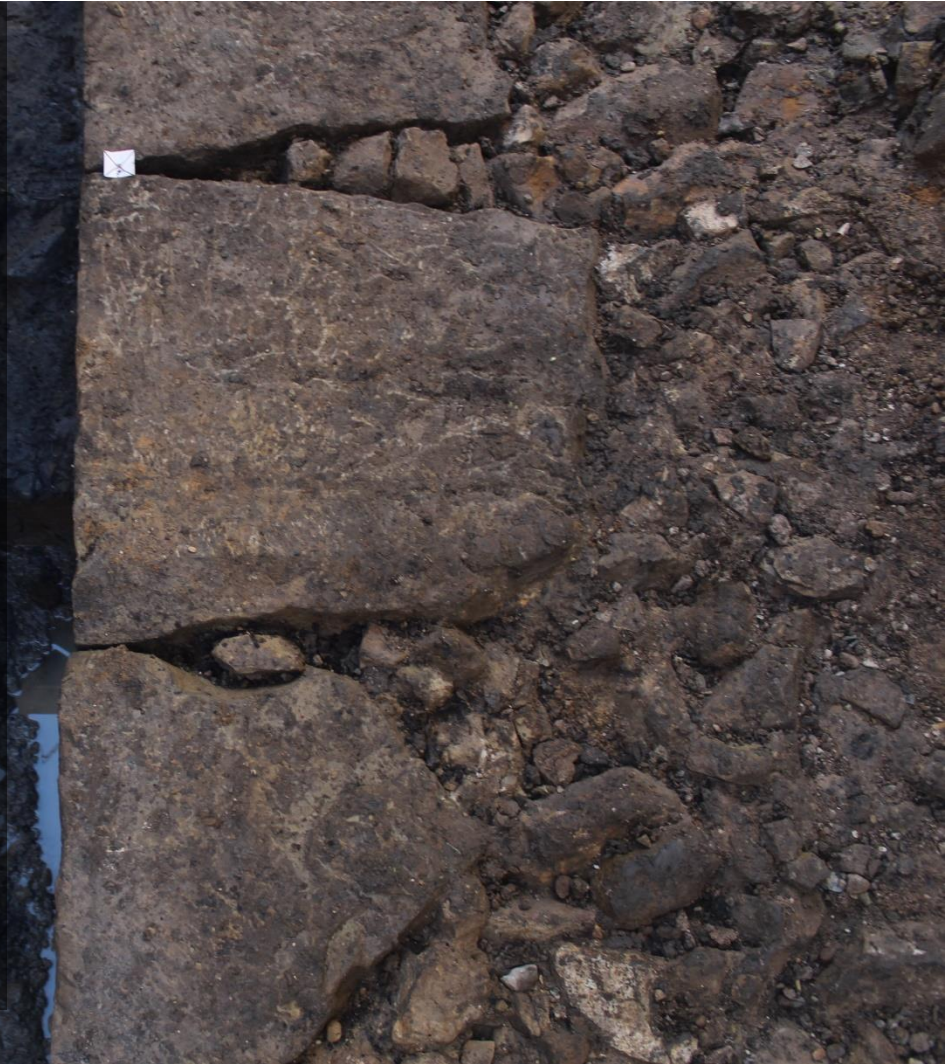
- 14c Datierung Verfüllung des Brückenpfeilers (Probe 2 773-891 calBC (95%) Probe 1 1022-1154 calBC (95%) Probe 3 1024-1157 calBC (95%))
- Die Vermutung: Rainald von Dassel (Stiftungsurkunde, Jahre 1161)
- Lage + Befund + Datierung + Schriftquellen

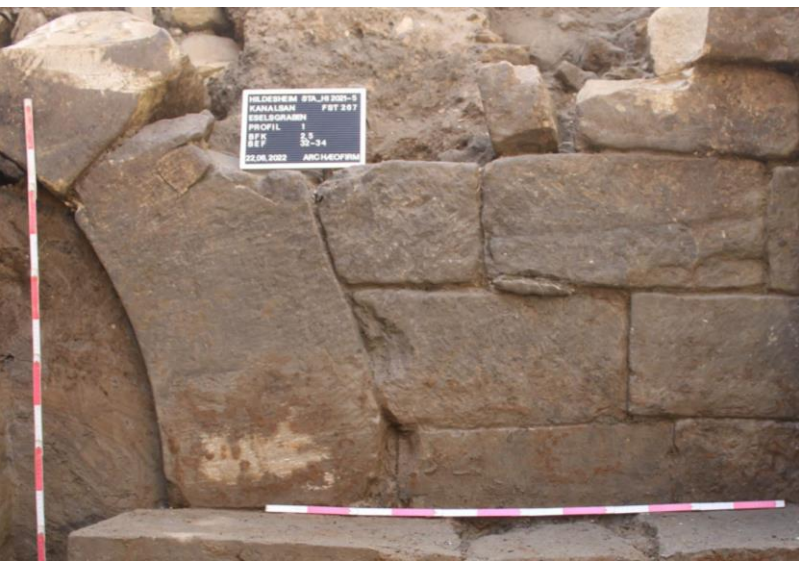
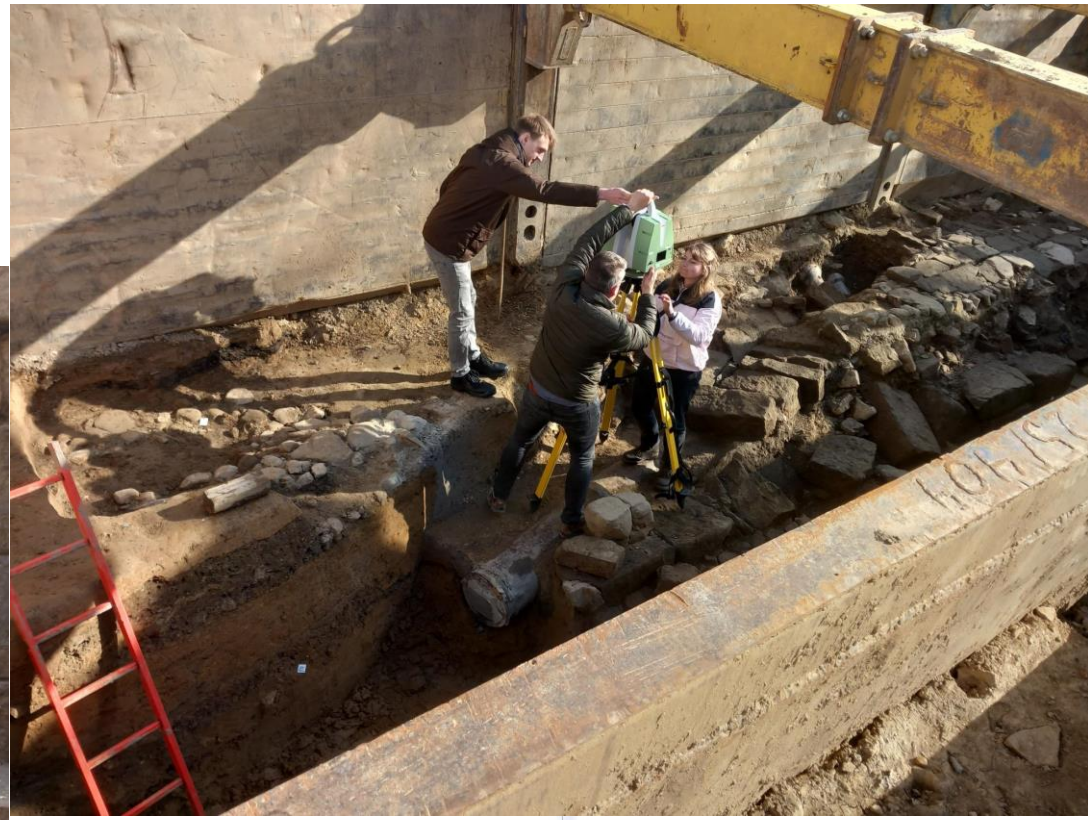
- Wie geht es weiter?
  - Beginn der Bauforschung
    - Erkenntnisse über Werkspuren, Steinbearbeitung, Bauablauf, Bauphasen, Reparaturen, ...
    - Hochauflösende 3D-Scan

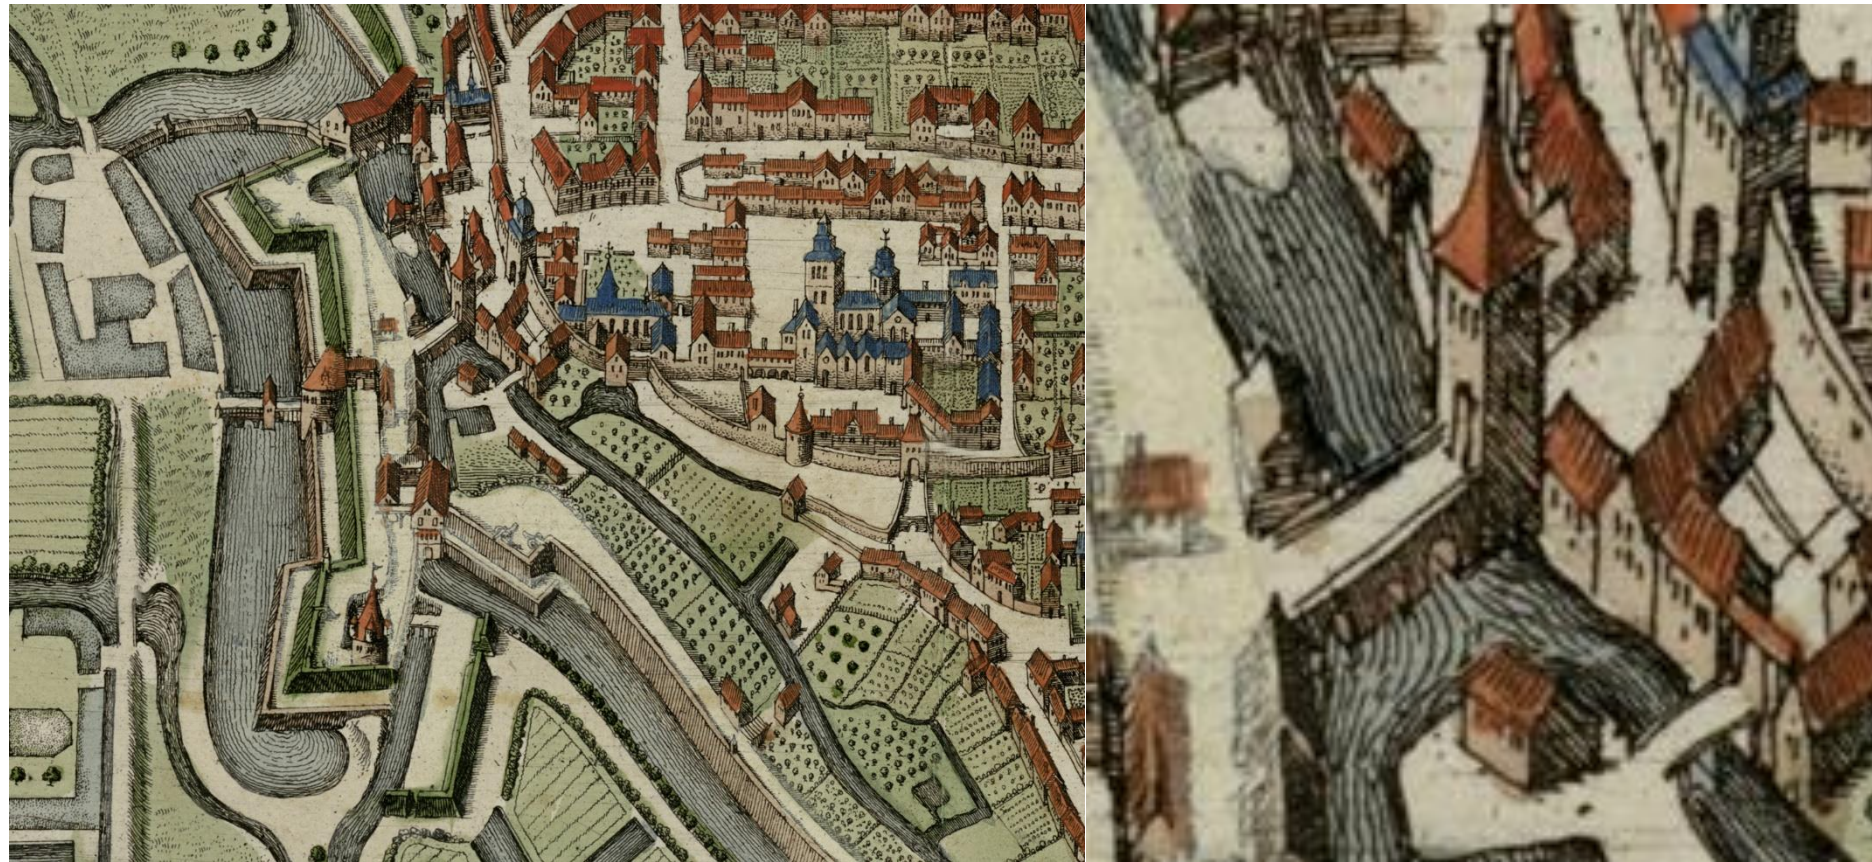
Entstanden zwischen 1627 und 1636, Wenzel Hollars „Vogelschau von Hildesheim“
